Т.А. Кривулько

А.Н. Виноградов

РОСПИСИ СЕЛЬСКИХ ХРАМОВ ЯРОСЛАВСКОЙ ОБЛАСТИ. ПРАКТИКА КОНСЕРВАЦИИ ФРЕСОК НА ПРИМЕРЕ ТРОИЦКОГО ХРАМА СЕЛА ВОЩАЖНИКОВО (1790-е гг.)

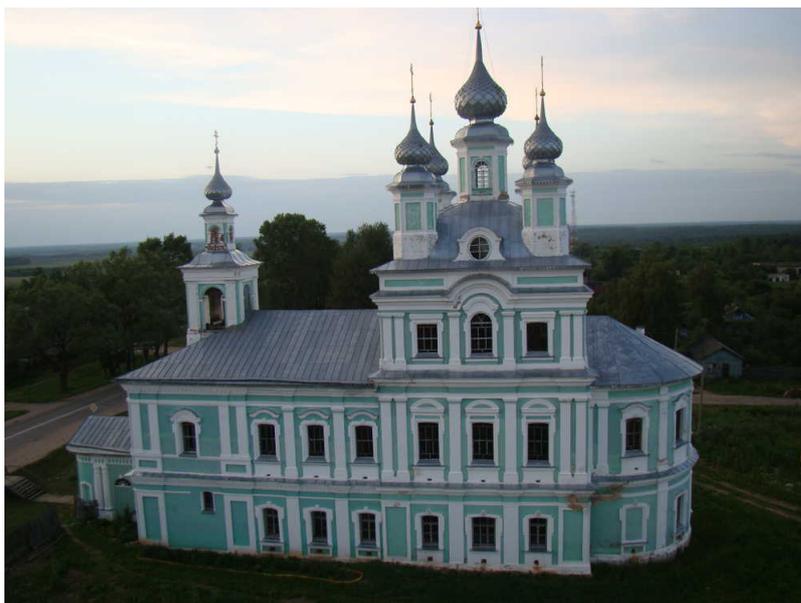
Рис. 1
Внешний вид Троицкой церкви

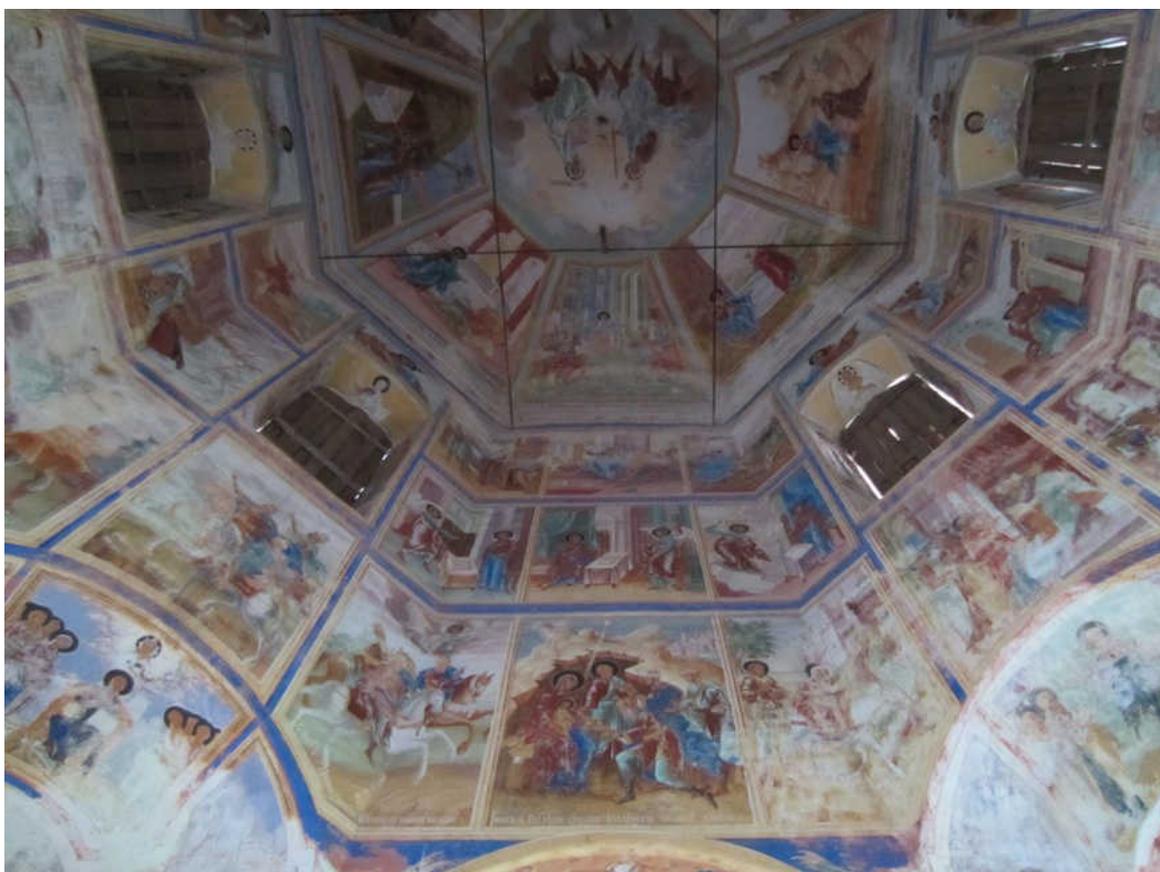
Всё пространство стен храма разбито на клейма небольшого размера с сюжетами (рис. 3), что так же характерно для ярославской традиции. Такое членение мы встречаем и в церкви Николая Чудотворца в Вёске (рис. 4), в церкви села Семёновское (рис. 5) и других Ярославских храмах, многие из которых сейчас находятся в удручающем состоянии. Росписям этих храмов свойственна жизнерадостность, яркость, парадность, скрупулезное отношение к деталям [Р.Ф. Алитова, Т.Л. Никитина, 2008]. Но в свою очередь барочные течения в искусстве уже овладевали умами художников того времени, особенным образом это проявляется в церкви Святой Троицы села Воцажниково. Мы наблюдаем мощное спиралевидное движение ввысь, которое тонкой нитью проходит сквозь все сюжеты, создавая иллюзию врезанного пространства. Всё это делает живопись церкви Святой Троицы достоянием российского искусства, которое в наше время несправедливо обходится стороной.

Рис. 5
Восьмерик церкви Положения Пояса Божией Матери в Халкопратии

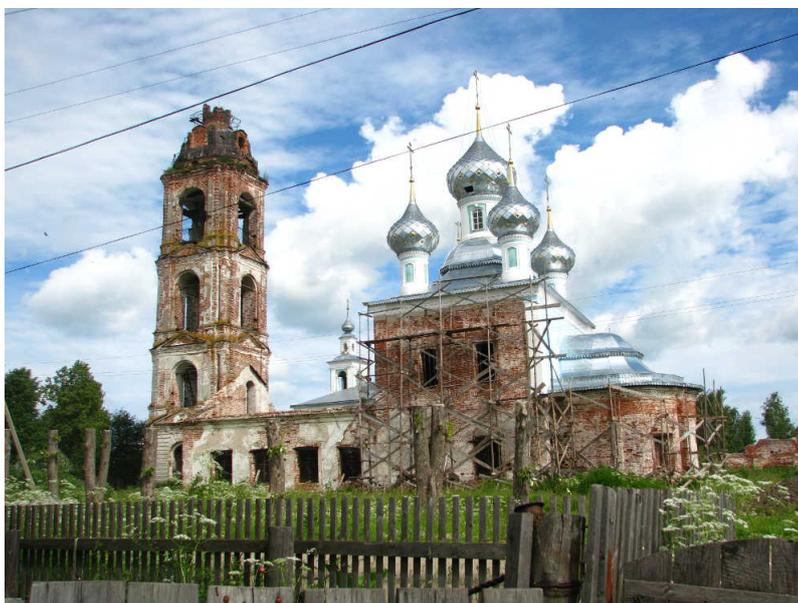
Рис. 6
Внешний вид церкви в
процессе ремонтных работ

В 2000 году храмовый комплекс был передан РПЦ и в нем начались восстановительные работы. Первым делом восстанавливалась кровля и фасад, что, несомненно, замедлило разрушительные процессы, но не могло остановить их полностью. К 2009 году, когда группа студентов под руководством преподавателя академии И. А. Платовой прибыла для исследования убранства

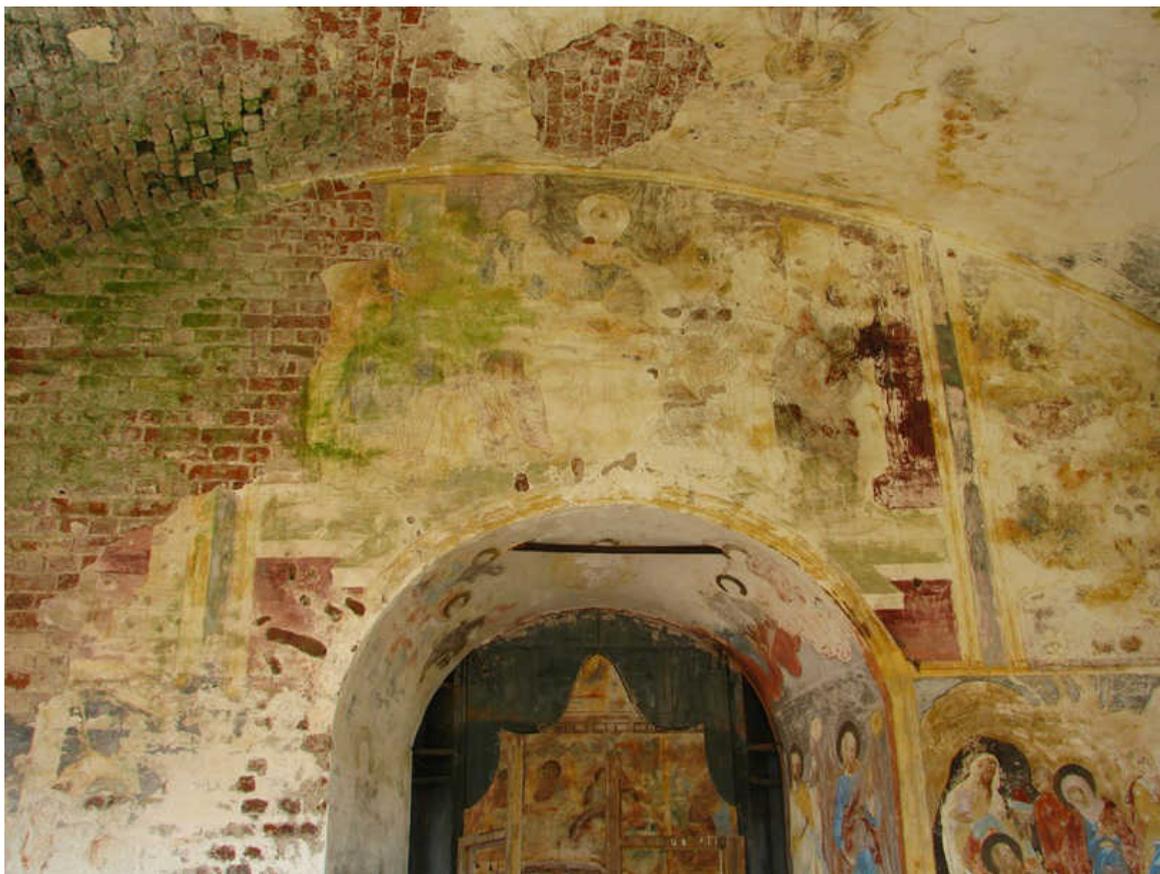
С начала 90-ых и до 2000-ого года храмовый комплекс был заброшен, в этот период разрушение храмового комплекса происходило особенно быстро. Кровля быстро ветшала, в церкви начались обширные протечки, постоянные сквозняки и промерзания усугубляли процессы осыпания красочного слоя. Повышенная влажность и сезонные колебания температуры привели к гидрации солей и развитию плесени (рис. 7).

Рис. 7
Разрушения западной стены алтарной части Троицкой церкви

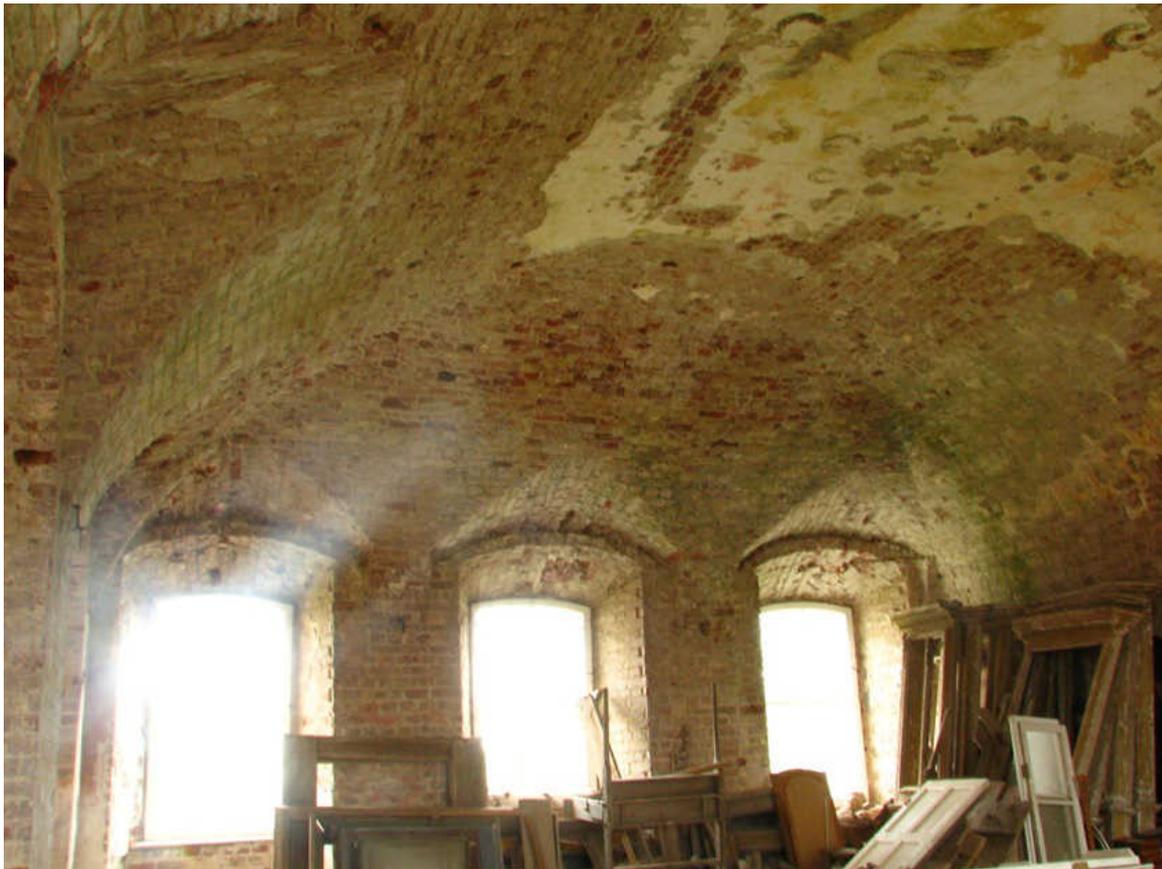
Из всех помещений наиболее пострадавшими были алтарная часть и трапезная (рис. 8). Вероятно, это связано с конструктивными особенностями – крыша на них более пологая, при утрате её целостности сильнее протекает. Близость кровли к своду увеличивает амплитуду температурных перепадов кладки. В этих помещениях самый высокий процент осыпи штукатурки и утрат красочного слоя. Подобные разрушения были также и на паперти храма, где на первом этаже паперти фрагментарно сохранилась живописная разделка под камень.

Рис. 8
Разрушения трапезной Троицкой церкви

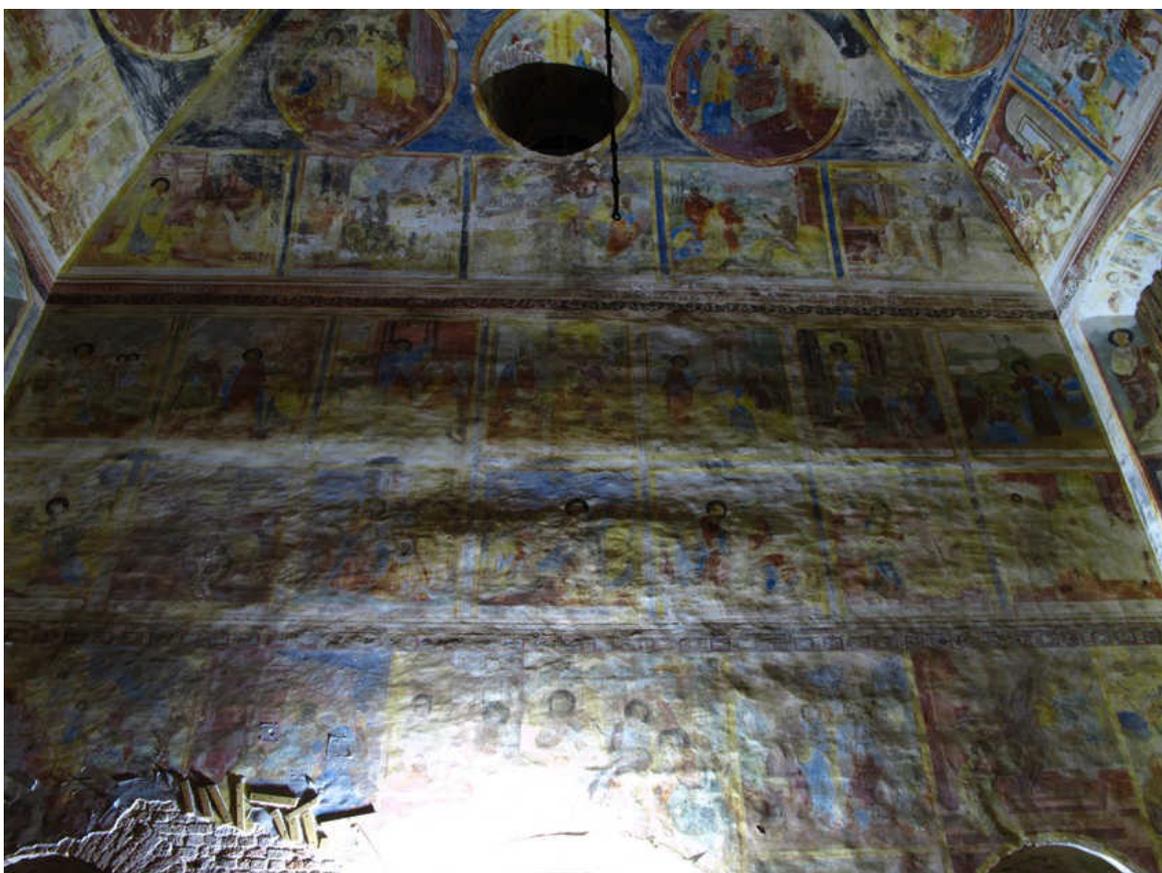
В четверике также присутствуют все вышеописанные разрушения, тем не менее, это помещение с самой высокой степенью сохранности живописи (рис. 9). Осыпи штукатурки имеются в арках, ведущих на паперть, на нижнем сюжетном ряде западной стены и низах композиций, а также в люкарнах свода. Штукатурное основание деформировалось и имеет обширные участки отставания

Рис. 9
Состояние четверика Троицкой церкви

от кладки. Также на западной стене заметна характерная утрата красочного слоя, представляющая собой дугу, проходящую через всю плоскость стены – вероятно, вызвано это было протечкой свода паперти, примыкающего в этом месте.

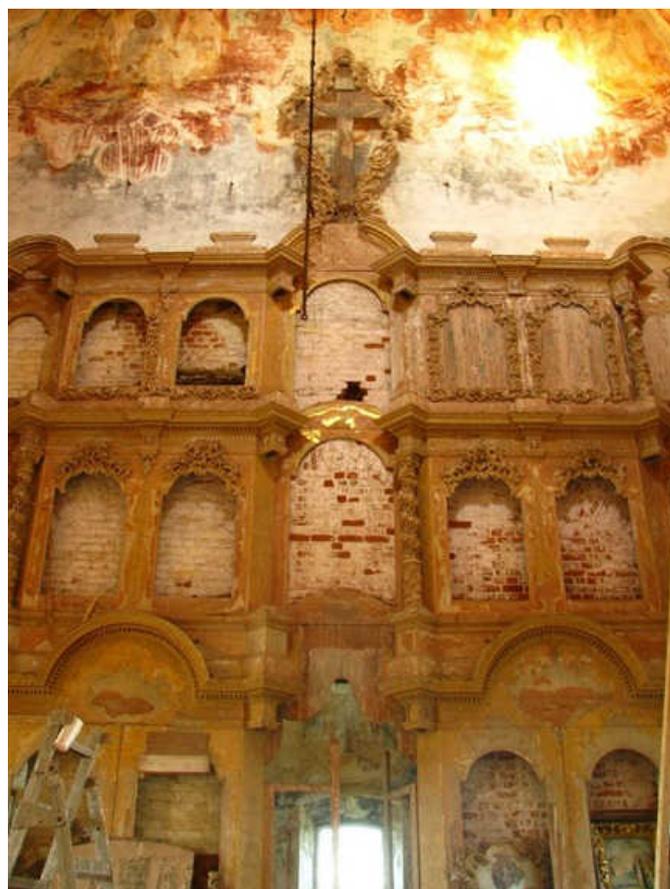
Барочный иконостас, датируемый XVIII веком (рис. 10), находится в аварийном состоянии (рис. 11). По всей площади памятника обширные утраты грунта с золочением, потертости, механические повреждения. Утрачена значительная часть резных элементов – кронштейны, цветочные гирлянды, столбы, увитые виноградом, и рамы, а также фигуры ангелов и спасителя, створки дяконских врат, и в значительной степени повреждены царские врата.

Рис. 11
Современное состояние иконостаса

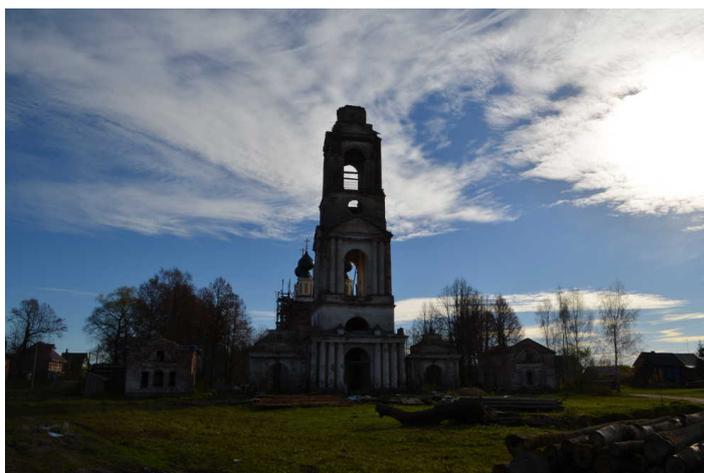
Необходимо отметить, что Троицкая церковь имеет лучшую сохранность, по сравнению с другими храмами графщины, такими как: Церковь Преображения Господня в Вошажниково; Церковь Николая Чудотворца в Вёске (рис. 12); Церковь Положения Пояса Божией Матери в Халкопратии, в Семеновском (рис. 13); Церковь Собора Михаила Архангела в Семеновском (рис. 14).

Рис. 12
Церковь Николая Чудотворца в Вёске
в процессе ремонтных работ

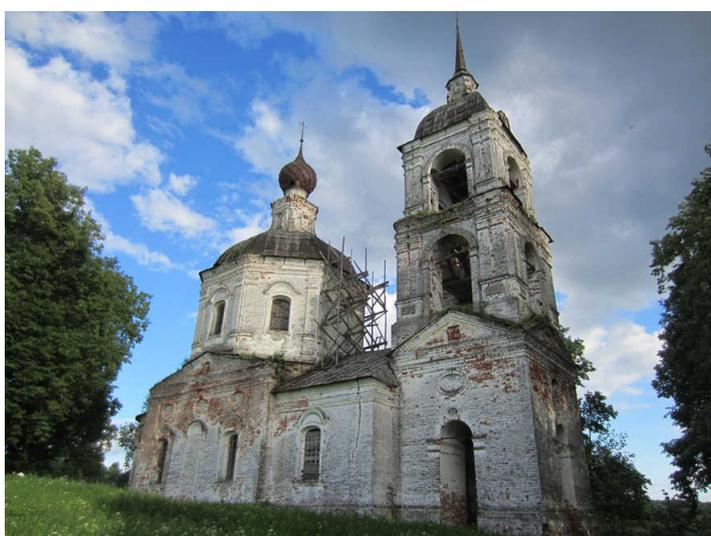
Рис. 13
Церковь Положения Пояса
Божией Матери в Халкопратии,
в Семеновском

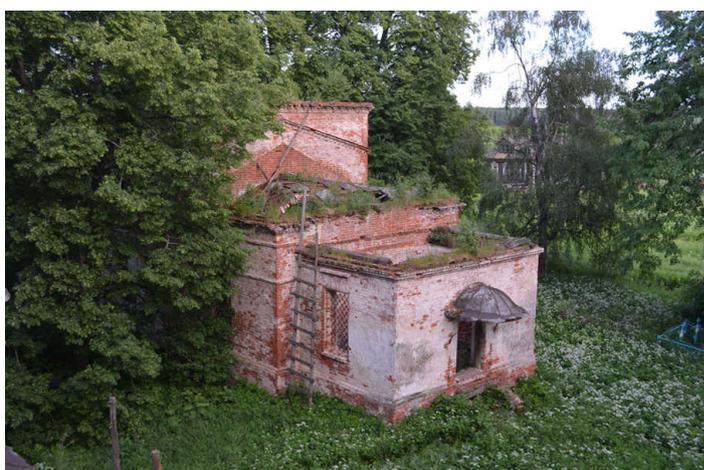
Рис. 14
Церковь Собора Михаила Архангела
в Семеновском

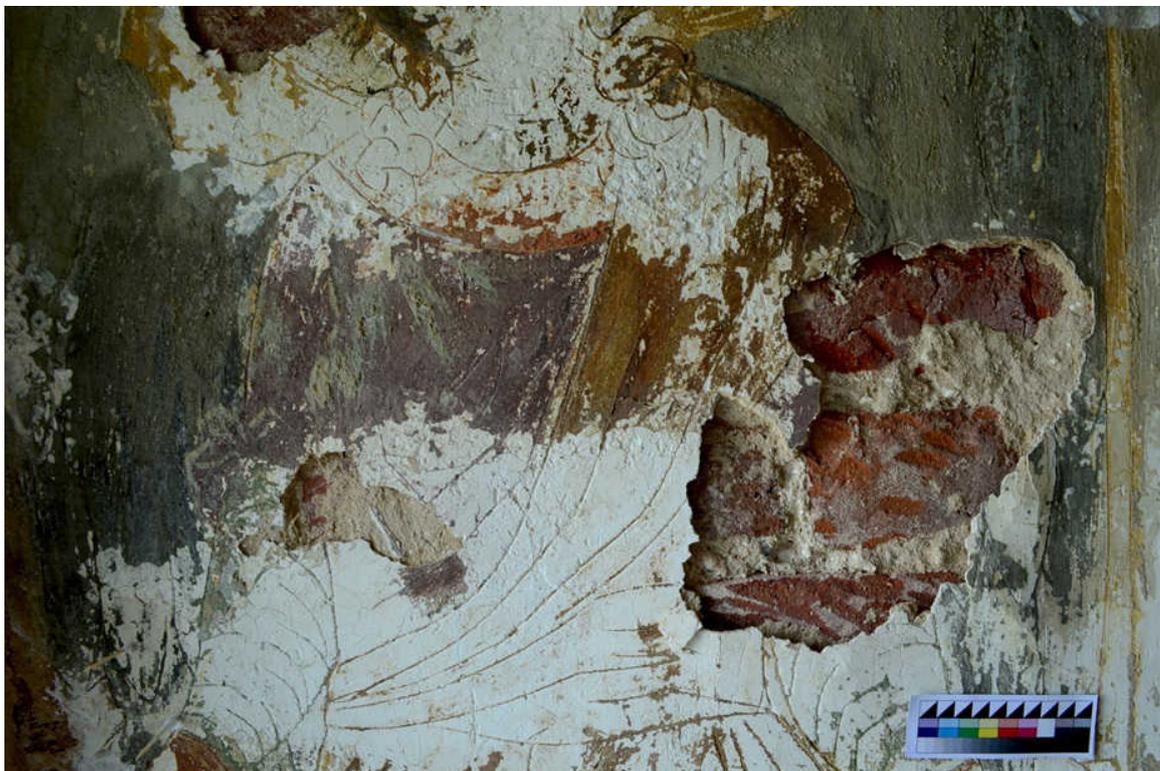
Рис. 15

Как уже было сказано, одной из основных проблем является полости между штукатурным слоем и кирпичной кладкой, а так же между левкасом и штукатурным слоем, приводящие к обрушению живописи до основания.

Фрагмент 1 оконного откоса с изображением Архангела Варахиила до реставрации

При помощи метода простукивания была найдена область отставания штукатурки, межслойные отставания (между левкасом и основой), а также вычислена площадь утраты. Составлена подробная картограмма, с изображением всех видов повреждения живописи.

В процессе консервации было необходимо устранить все эти полости. Для этого в них закачивался раствор, состоящий из специальной мелкодисперсной извести, разработанной в Германии, специально для применения в реставрационных работах.

Основной ход работ выглядит примерно так. На отстающие пласты штукатурного слоя и левкаса наносилась армирующая профилактическая заклейка из микалентной бумаги (тонкой бумаги, применяемой в реставрационной практике) в 2 слоя, которая способствовала предохранению живописного слоя от обрушения.

В местах вздутий штукатурки и левкаса выбирались участки, на которых отсутствует красочный слой. На этих участках были проделаны реставрационные отверстия, через которые в последующем будет подводиться известковый раствор.

Открытые полости между кладкой и штукатурным слоем были прочищены от технических загрязнений (песка, частиц штукатурки и кирпича).

Все щели и трещины необходимо было загерметизировать при помощи ваты. Это нужно для того, чтобы в процессе подведения известкового раствора он сохранялся в полости и не вытекал оттуда.

Следующим шагом является смачивание полости, путем инъектирования, водно-спиртовым раствором. Этот раствор размягчает штукатурку, предохраняя её от растрескивания, а так же раскрывает все каналы в структуре штукатурки, что в последующем улучшает проникновение известкового раствора в штукатурку.

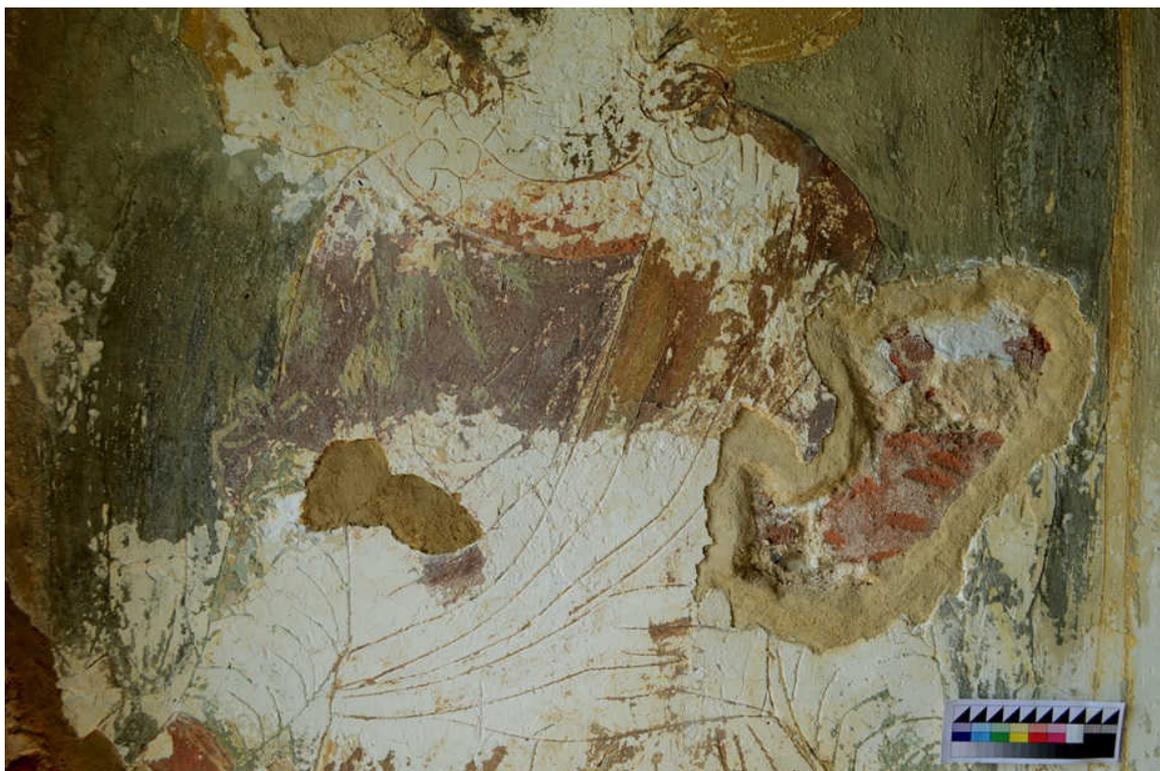
Рис. 16

Фрагмент 1 оконного откоса с изображением Архангела Варахиила после реставрации

Самым ответственным шагом является подведение известкового раствора в полости при помощи шприца. Он состоит из уже описанной выше извести, пяти частей воды и спирта в соотношении 1/5/5. В процессе инъектирования необходимо внимательно следить за степенью наполнения полостей известковым раствором, и ни в коем случае не допускать их переполнения, во избежание разрыва штукатурного слоя, но при этом следует в достаточной мере насыщать полости, иначе не удастся скрепить слой штукатурки с кладкой и левкасом. Проведя эту процедуру, деформированные участки штукатурки и левкаса при помощи ровного деревянного бруска подтягивались и выравнивались. После высыхания раствора, при помощи тёплой воды удаляется профилактическая заклейка (рис. 16).

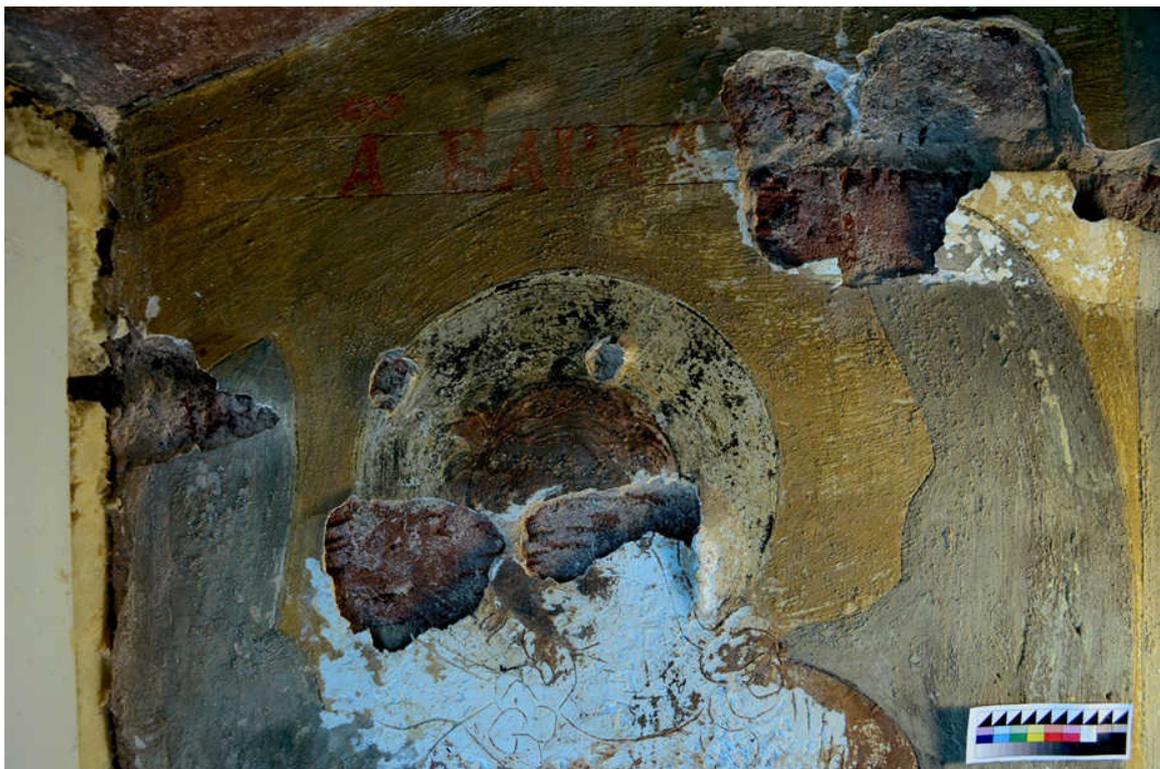
Рис. 17
Фрагмент 2 оконного откоса с изображением Архангела Варахиила до реставрации

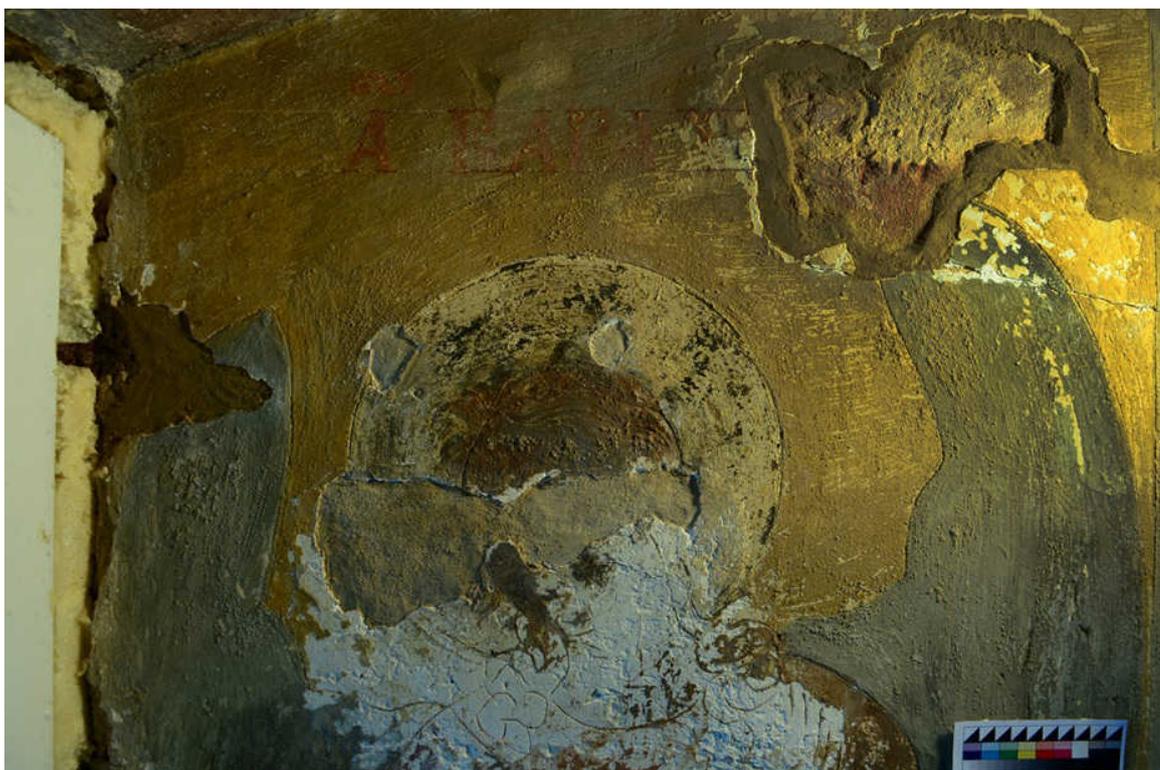
Рис. 18
Фрагмент 2 оконного откоса с изображением Архангела Варахиила до реставрации

После проведения этих процедур, выполняется бортовая обмазка. По краям утрат штукатурного слоя, тонкой полосой наносится новая штукатурка. Это предохраняет штукатурку от дальнейшего разрушения (рис. 18).

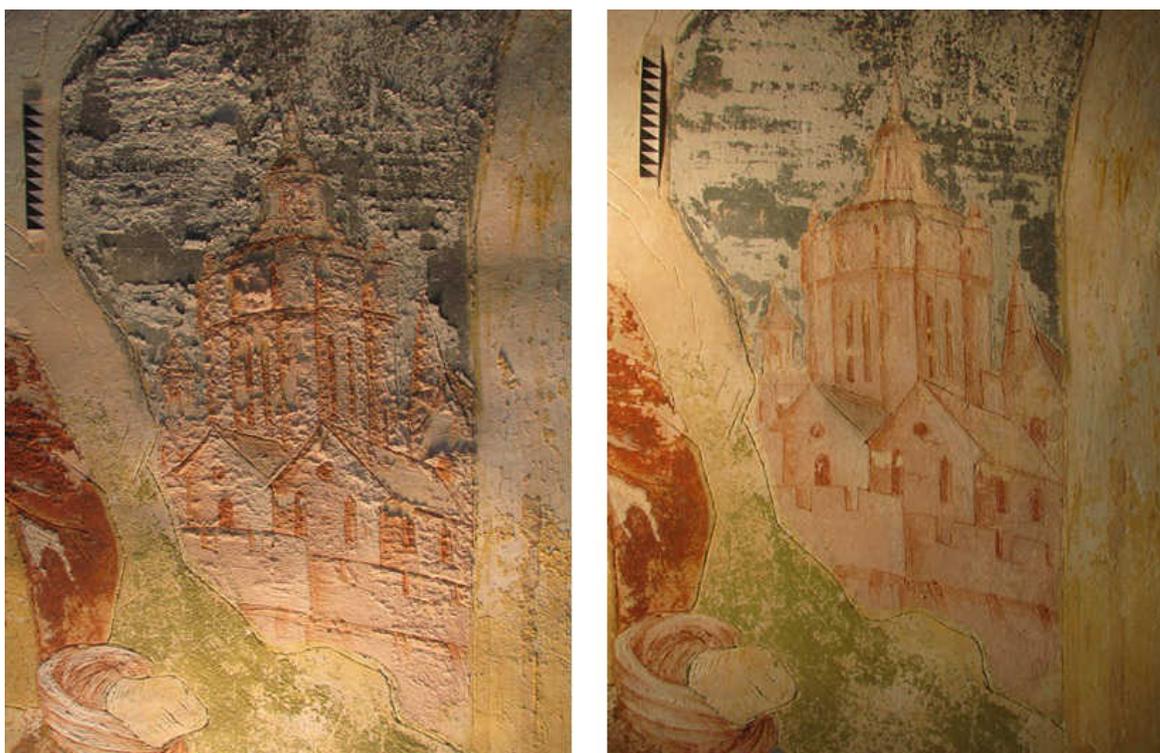
Работа по укреплению красочного слоя осложнялась наличием прочной кристаллизовавшейся «корки» солей в структуре слоя. Процесс солеобразования зашел так далеко, что «солевая корка» перестала быть полностью растворимой в воде, образуя своего рода «каменный» слой, который включал в себя частицы живописи. Связующее красок было заменено кристаллической решеткой.

Рис. 19
Фрагмент композиции положение во гроб

- спиртовой раствор поливинилбутираля (ПВБ), с предварительной обработкой участка этиловым спиртом;
- водный раствор рыбьего клея ($t=45^{\circ}\text{C}$);
- водно-спиртовой раствор гидроксипропилцеллюлозы «KlucelG».

В целом все три способа дали положительный результат – красочный слой был выровнен, приобрел прочное сцепление с грунтом (рис. 19). Позже от первых двух способов пришлось отказаться – при укреплении ПВБ образуется пленка, нерастворимая в воде, что осложняло работы по удалению солей в будущем. Укрепление при помощи раствора рыбьего клея дало лучший результат (пленка которого остается водорастворимой), но мы испытывали сложности с укреплением фрагментов с большой площадью отставания и солевой коркой – соли быстро разрушались от теплого клея, что порой вызывало разрушение укрепляемого фрагмента. Также рыбий клей более требователен к условиям применения – им нельзя вести работу при температуре ниже 15°C . Третий способ дал наилучший результат – глюцель обладает высокой вязкостью, работа им ведется при более широком диапазоне температур, что способствовало постепенному расщеплению солей и укреплению фрагмента (рис. 20).

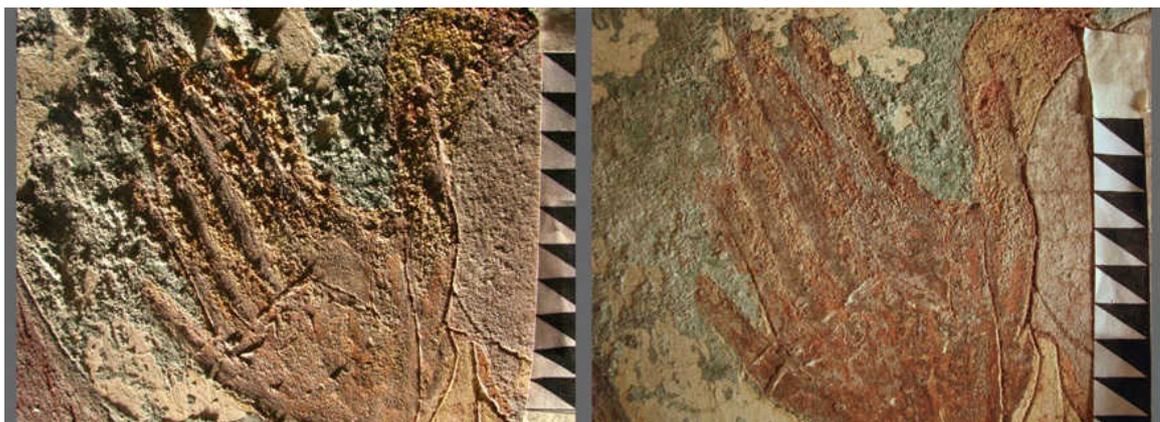
Рис. 20

Фрагмент композиции Хождение при семи светильниках

Укрепление велось методом инъектирования под заклепку, после чего красочный слой выравнивался. После консервации проф. заклепка удалялась.

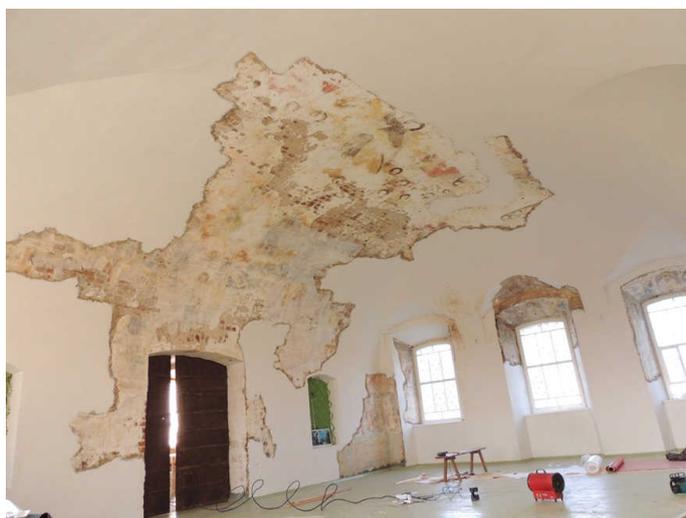
Рис. 21

Реставрационные работы ведутся в полевых условиях и осложнены рядом внешних факторов. Местными силами уже проведены большие ремонтные работы, но в данном случае необходима реставрация как живописи, так и архитектуры (рис. 21). Троицкая церковь, также как и весь комплекс архитектурных памятников района, нуждаются в подробном исследовании и сохранении.

Современный вид трапезной

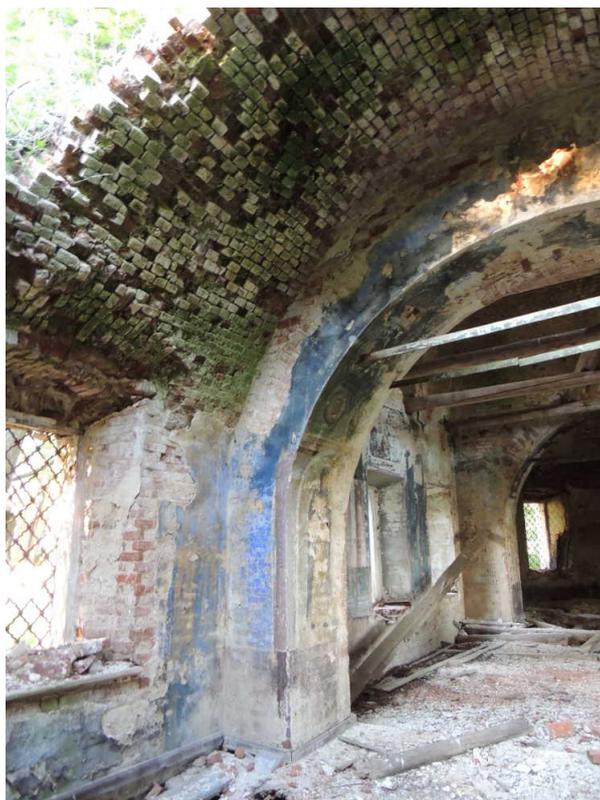
Рис. 22
Фрагмент интерьера церкви
Собора Михаила Архангела в Семеновском

По данным ростовского музея во владениях Шереметьевых было выстроено 12 церквей и шесть храмов, нами была посещена лишь малая часть. Большинство храмов заброшено, а между тем это прекрасные образцы архитектуры и живописи. Уходит в небытие ряд уникальных памятников XVIII века (рис. 22).
