## ТВОРЧЕСТВО ПЬЕТРО ДИ ГОТТАРДО ГОНЗАГА В РОССИИ. ПРОБЛЕМЫ КОНСЕРВАЦИИ ФРЕСОК ГАЛЕРЕИ ГОНЗАГА В ПАВЛОВСКЕ

Данная работа посвящена судьбе уникального творения Пьетро ди Готтардо Гонзага в России – «Галереи Гонзага». За историю существования, на живопись галереи воздействовало множество различных отрицательных факторов, из-за которых до наших дней она дошла в полуразрушенном виде. В нашей работе предпринята попытка разобраться, почему роспись, заслуживающая самого пристального внимания ценителей искусства, практически исчезла навсегда. Мы хотим осветить тему, в которой многообразие искажений, отсутствие прямых указаний в письменных источниках выразилось в ряде вопросов, по которым до настоящего времени ведутся споры, а именно технические и художественные вопросы создания галереи Гонзага. Поводом для написания данной статьи послужили новые материалы, проливающие свет на некоторые страницы истории жизни Павловского дворца и живописи в галерее. Новым исследовательским материалом стала долгая и кропотливая работа студентов-практикантов СПбГХПА им. А.Л.Штиглица, которые занимались реставрацией демонтированных в 1970-е гг. фрагментов оригинальной росписи и заново проанализированные архив

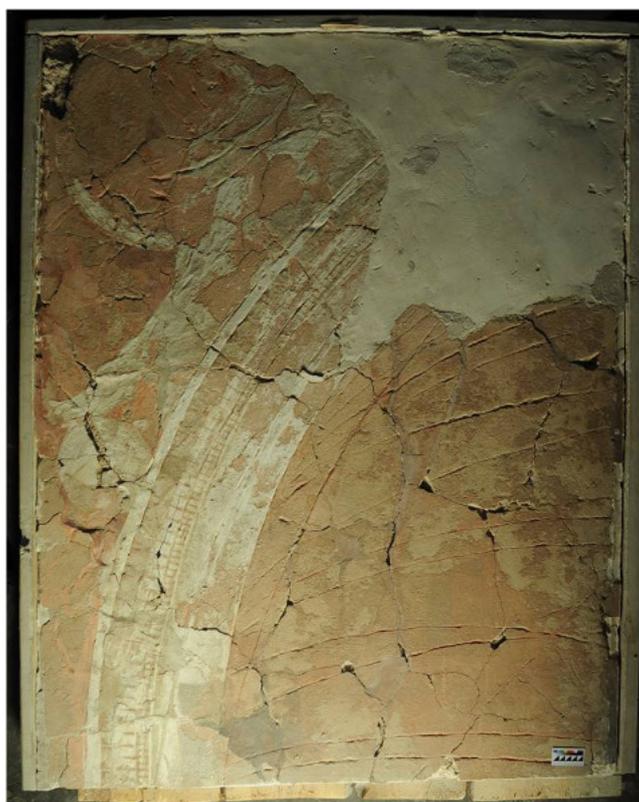
Разрушению также подвергся и штукатурный слой. Кессоны с фрагментами в течение долгих лет стояли на открытом воздухе в помещении галереи, не защищенные от атмосферных воздействий. Из-за того, что при демонтаже в качестве основы был использован гигроскопичный материал – гипс, расширяющийся и уменьшающийся в объеме от перепадов влажности и температуры воздуха, образовывалось напряжение между штукатурными слоями фрески и гипсом, которое сопровождалось деструкцией штукатурки, её расслоениями и многочисленными трещинами по всему фрагменту (рис. 1).

За то время как демонтированная живопись находилась в условиях открытой галереи, штукатурка впитывала влагу, и известковое вяжущее вымывалось, что привело впоследствии к разрушению, то есть деструкции – потере штукатуркой ее связующего. Под воздействием влаги

Рис. 1  
Механическое разрушение фрагмента,  
смонтированного на гипс.  
Авторский снимок

Перед началом консервационных работ были поставлены основные задачи. Укрепление красочного слоя и удаление клеевых пленок, вызывающих его разрушение. Демонтаж кессонов и удаление гипса. Укрепление авторской штукатурки и монтаж фрагментов на новое не гигроскопичное основание и не вызывающее разрушающих напряжений на стыках материалов.

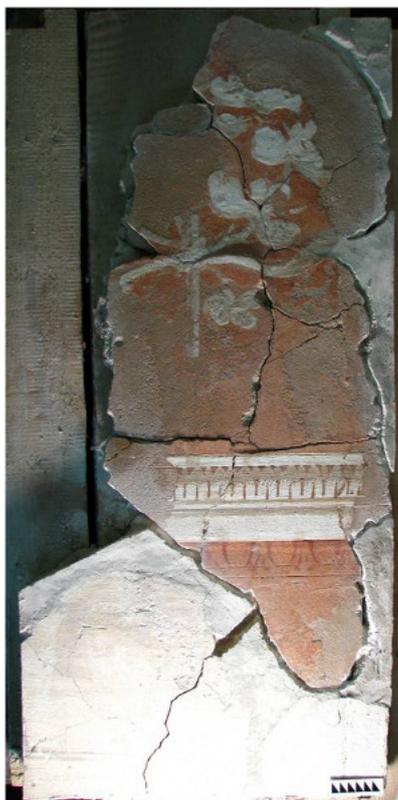
При подготовке фрагмента к демонтажу были удалены поздние реставрационные вставки и заделки, расточены стыки гипса и фрагментов штукатурки на лицевой стороне (рис. 2).

Рис. 2  
В процессе демонтажа гипсовых вставок.  
Авторский снимок

Гипс удаляли скальпелем с небольшим увлажнением. Затем демонтировали боковые бруски кессона. Так как штукатурное основание фрески имело большой вес, в процессе дальнейшей реставрации она могла дать сильные трещины и рассыпаться на фрагменты. Было принято решение армировать фрагмент. Поскольку ранее нам не приходилось сталкиваться с такими консервационными мероприятиями на демонтированной живописи, мы посетили реставрационные мастерские «Фреска» в Великом Новгороде, руководимые Анисимовой Т.И. Так как Новгородские мастерские специализируются на реставрации руинированной монументальной живописи, ими в сотрудничестве с немецкими технологами была разработана уникальная методика монтирования фрагментов живописи, снятых со стен, которая идеально подошла для нашего случая. Для безопасного перемещения демонтированных фрагментов используется многослойная армирующая «подушка». Первым слоем устанавливается заклейка из марли и растопленного на водяной бане 100% циклододекана. (Циклододекан – это относительно новый реставрационный материал с широким спектром применения. В застывшем виде он похож на парафин, но способен с течением времени самостоятельно испаряться без остатка. Циклододекан создает на поверхности слой, не проникающий вглубь живописи, поэтому после испарения живопись не меняется в цвете и тоне). Вторым слоем при помощи бинтов и растопленного циклододекана закрепляется армирующая сетка, состоящая из отрезков проволоки П-образной формы, на проволоку одеваются трубочки, для удерживания проволочных «усов» в вертикальном положении. Как изолирующая прослойка используется бумага с рыхлой структурой, предварительно смоченная в воде. Затем изготавливаются бортики из алюминиевой фольги, повторяющие форму фрагмента, поверхность фрагмента запенивается монтажной пеной, через которую выводятся концы проволоки. После застывания состава трубочки удаляют. Последним слоем на поверхность пены помещают деревянный щит с отверстиями для проволоки. Проволока фиксируется с помощью шайб и закручивается. Таким образом, фрагмент живописи армирован и готов к переворачиванию (рис. 3).

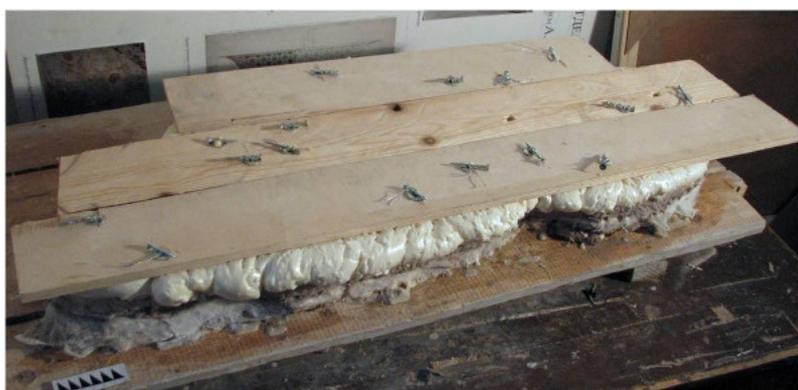
Рис. 3  
Фиксация армирующего  
деревянного щита.  
Авторский снимок

Фрагмент был перевернут лицевой стороной вниз. С тыльной стороны, при помощи скальпеля и бормашинки, был удален гипс, утончен и выровнен штукатурный слой, предварительно пропитанный спиртовым раствором известкового молочка (1:1) для укрепления.

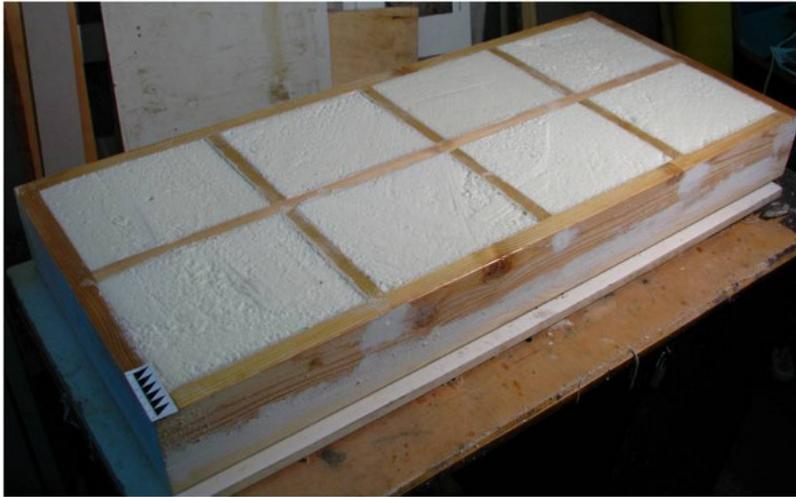
На демонтированном фрагменте с тыльной стороны и по углам был наращен штукатурный слой до размеров подрамника составом известковой шпаклевки+кварцевый песок 1:1,5. Поверх штукатурного слоя установлена заклейка из марли, пропитанной 15% раствором ПБМА в ацетоне. К тыльной стороне и бортам фрагмента при помощи термокляя приклеен подрамник. Ячейки подрамника заполнены двухкомпонентной монтажной пеной (рис. 4).

Рис. 4  
Вид с тыльной стороны после запенивания полостей несущей конструкции. Авторский снимок

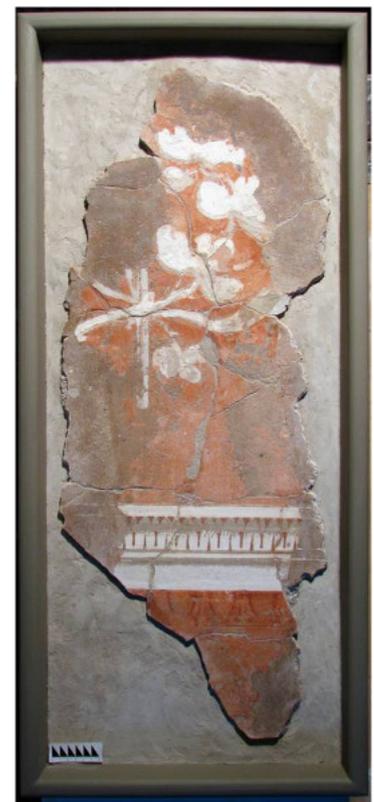
Далее фрагмент перевернут лицевой стороной вверх. Были удалены слой монтажной пены и заклейка из циклододекана, выполнены мастиковки и заполнены трещины (рис. 5).

Рис. 5  
Фрагмент фрески после реставрации. Авторский снимок

На данный момент это единственный фрагмент, смонтированный в подрамник. Такой метод был выбран в соответствии с технологией монтажа руинированной живописи, которая используется в мастерской реставрации монументальной живописи Государственного Эрмитажа. Этот вариант монтирования дает нам более облегченный вариант подрамника, удобный для экспонирования фрагмента. А так же такой вариант подрамника будет легко демонтировать, если в дальнейшем будет принято решение возвращения фрагментов росписи Гонзага обратно в интерьер Галереи. Главной проблемой является большая площадь и тяжеловесность других фрагментов фрески и соответственно подрамников для них, что ставит под вопрос возможность их лёгкой транспортировки и установки фрагментов в экспозицию, а также стыковку между собой фрагментов, которые составляют цельную композицию.
